BRF DIARIET 6. RIKSBY
KULTURHISTORISK DOKUMENTATION MED ÅTGÄRDSFÖRSLAG

2015-06-18

Uppdrag 258861, Diariet 6 - Kulturhistorisk dokumentation
Titel på rapport: Brf Diariet 6. Abrahamsberg. Kulturhistorisk dokumentation med åtgärdsförslag
Status: Slutleverans
Datum: 2015-06-18
Medverkande
Beställare: Brf Diariet 6
Kontaktperson: Mats Uttervall

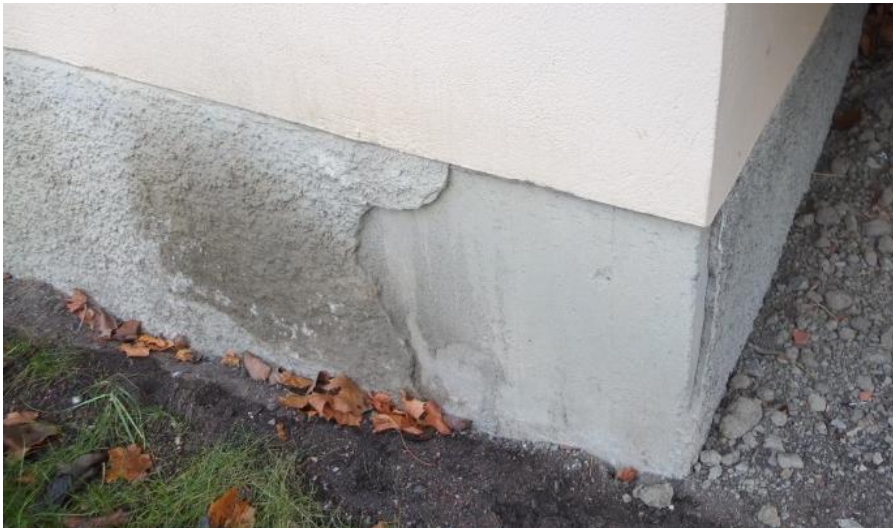
Grunden av betong är idag klädd med "platonmatta" på gavlarna. Sockeln består av ljusgrå spritputs, skadade partier visar den underliggande betongsockeln. Möjligen har sockeln ursprungligen varit stänkputsad, se ovan.

Under spritputsen döljer sig betongsockeln.

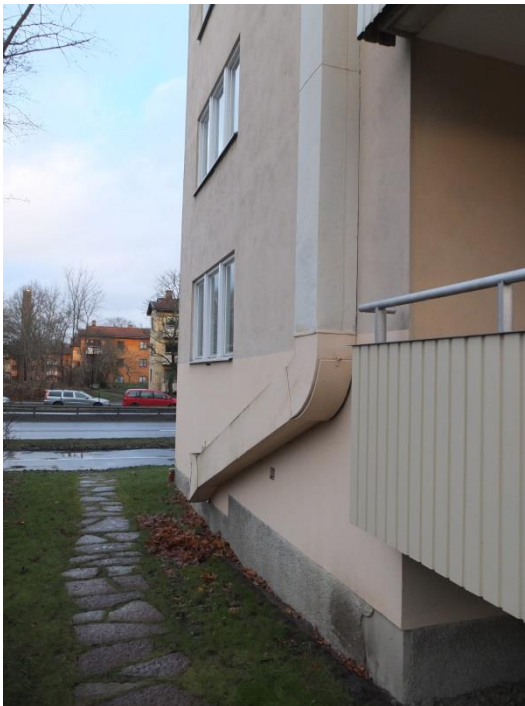
På västra gaveln finns en stor ventilationskanal i plåt. Den tillkom i samband med att en lackeringsverkstad inrättades i lokalen på bottenvåningen. Den är delvis inmålad i fasadfärg.

Ventilationskanal på västra gaveln.

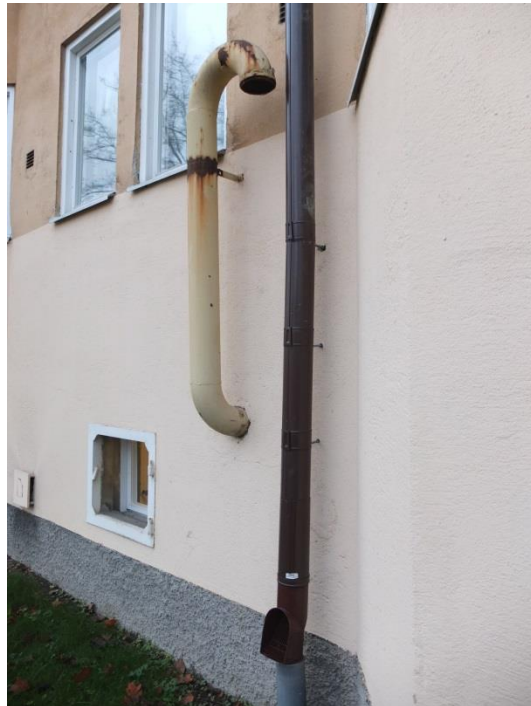
På fasaden sitter också några böjda avluftningsrör i gjutjärn som hör samman med f.d. skyddsrum i bottenvåningen.

Avluftningsrör i gjutjärn och stuprör.

Vid framtida byte stuprören ersätts de eventuellt med rör med skarpa vinklar.

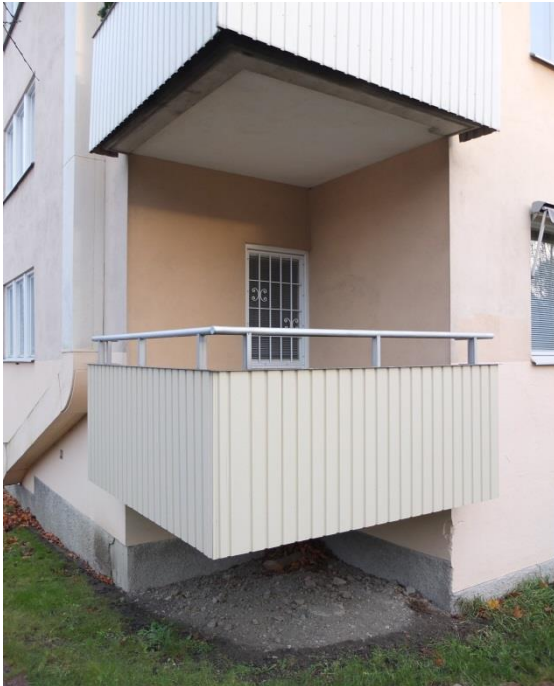
Byggnaden hade ursprungligen balkonger men dessa har renoverats och försetts med nya fronter av trapetskorrugerad plåt, pressad så att den efterliknar fasspontpanel och med en knottrig yta. Balkongerna har kraftiga aluminiumräcken. Kulören är ljusbeige på plan 1 och ljus grå på övriga våningar. Ursprungligen hade balkongerna fronter av sinuskorrugerad plåt med rundade hörn och räcken av smidesjärn. Enstaka klädhängare i metall har bevarats.

Befintliga balkonger med trapetskorrugerad plåt och aluminiumräcke.

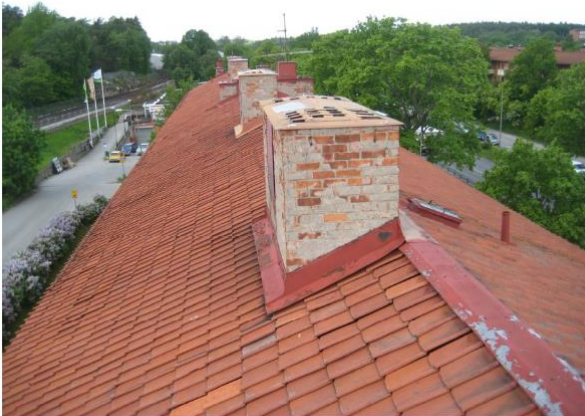
Taket med ursprungligt enkupigt lertegel före omläggningen 2013. Foto från statusbesiktning.

Inga åtgärder föreslås i nuläget. Blir det åter aktuellt med omläggning bör enkupigt lertegel väljas för att återställa ursprungligt utseende. Takmaterialet är en viktig del av husets arkitektur.

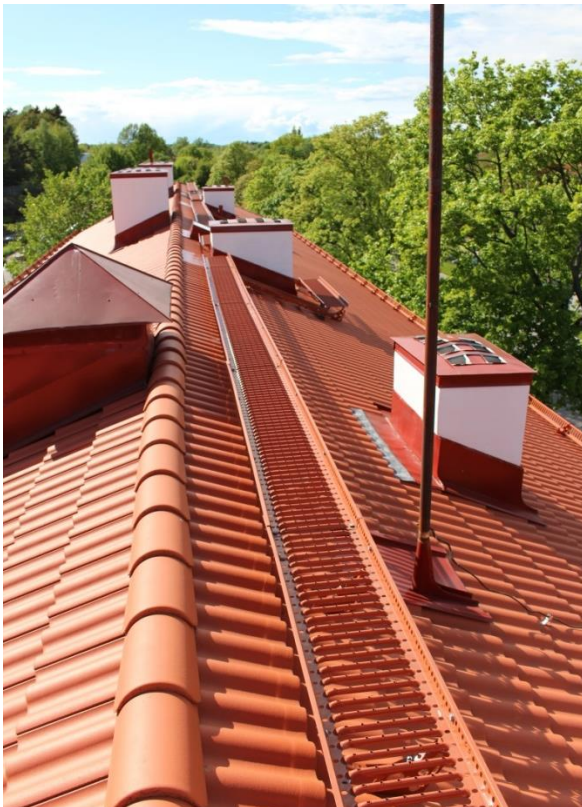
Foto efter omläggningen år 2013. Taket har täckts av tvåkupiga betongpannor, försetts med nockpannor, gångbryggor och plattformar. Skorstenarna har putsats vita. Plåtdetaljerna är röda. Foto Mats Uttervall.

Taket renoverades 2012-2013. På taket lades ny takpapp samt ny bär- och ströläkt. Det ursprungliga enkupiga lerteglet ersattes med tvåkupigt betongtegel. Taket försågs också med nya uppstigningsluckor, snörasskydd, gångbryggor och plattformar. Plåtarbeten utfördes i mörkröd plåt. Skorstenarna murades om, putsades och målades i vit "frostbeständig färg".

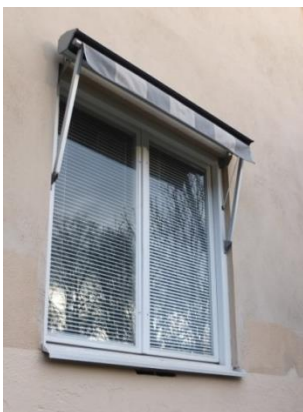
Exempel på befintlig markis.

Om det finns behov av markiser tar föreningen fram en typ för hela huset.
